IMPERMEABILIZACIÓN GALERIAS
SERVICIO BAJO PASSEIG COLOM DE
BARCELONA

Trabajos de rehabilitación de las galerías de servicio en Barcelona. Tramo comprendido en Passeig de Colom/Moll de la Fusta.

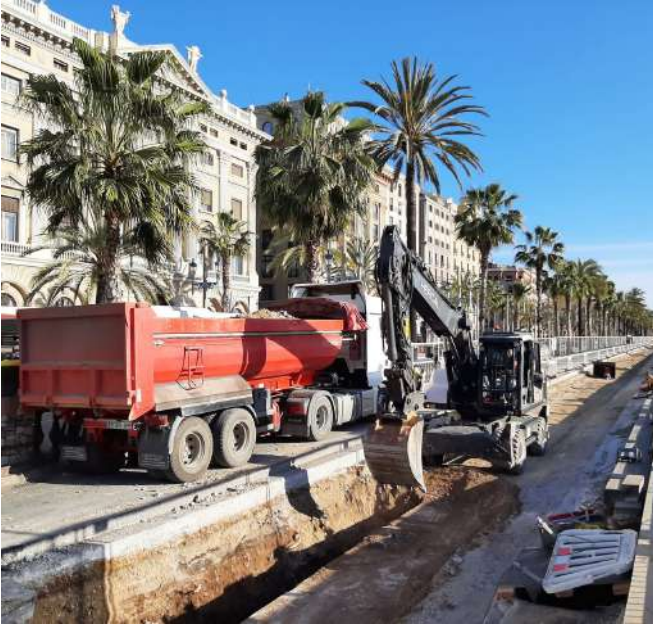
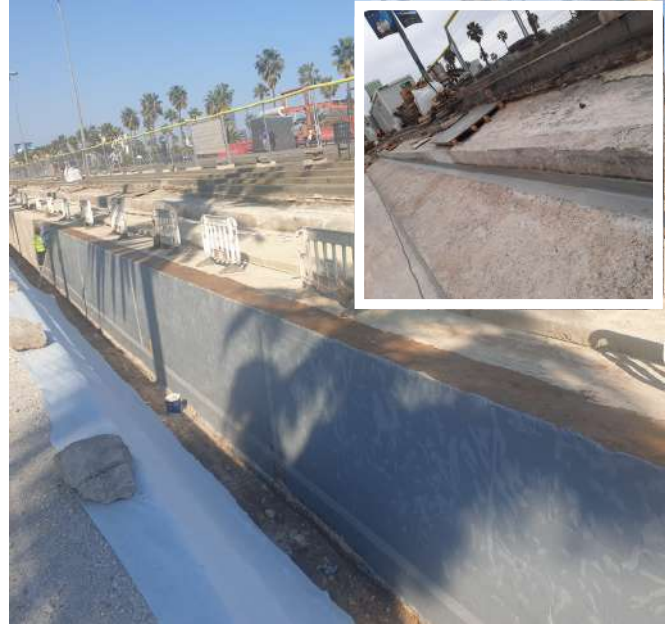
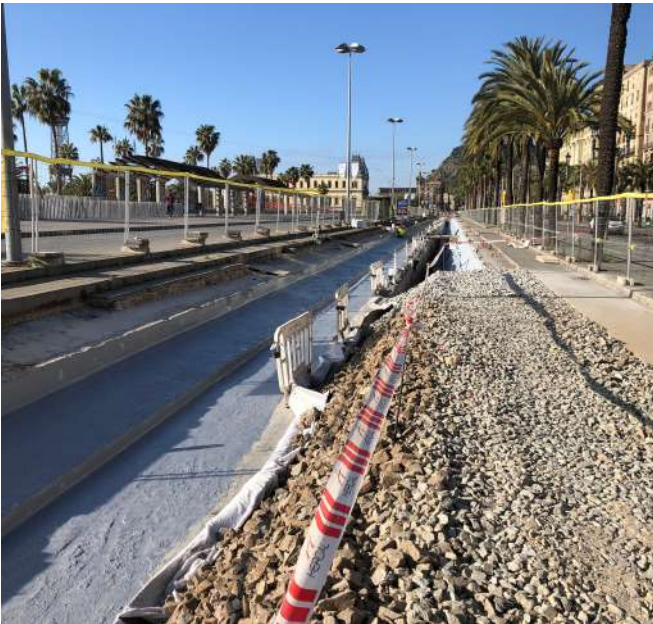
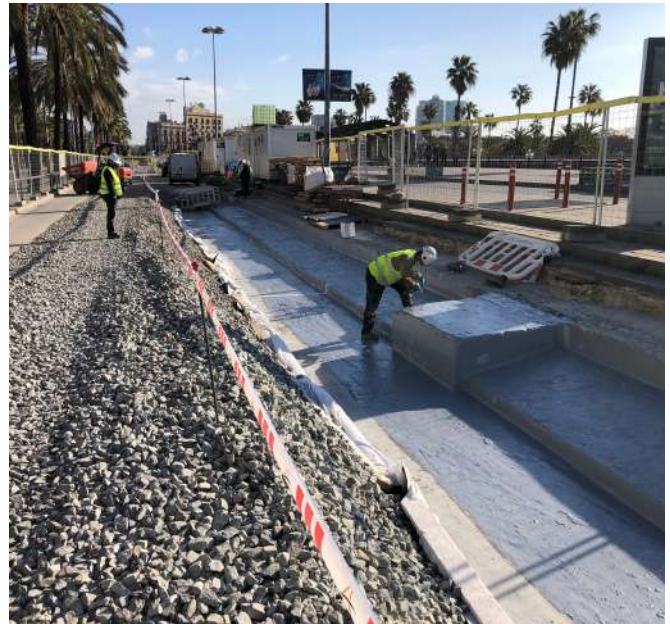
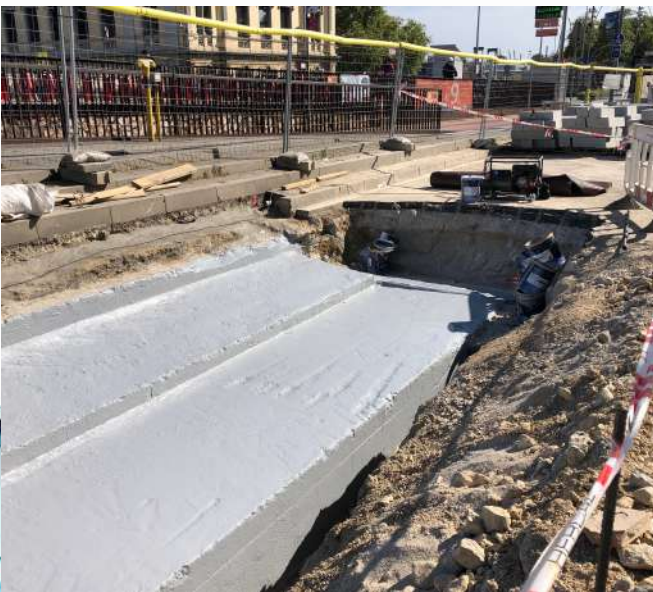
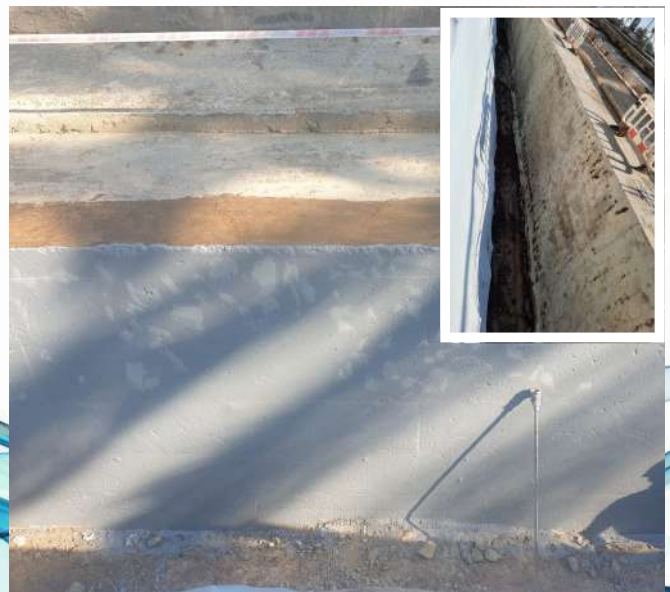
- Galería de imágenes finalización de trabajos

En una primera fase se ha realizado toda la impermeabilización exterior de los paramentos de hormigón, previa demolición y excavación de la urbanización superpuesta por parte del Ajuntament de Barcelona. Y en una segunda fase se ha llevado a termino la inspección, reparación y rehabilitación de todos los paramentos de hormigón interiores de las galerías afectados por las filtraciones de agua a lo largo de los años.

- 3.500,00 M2 impermeabilización exterior de paramentos de hormigón de galerías y zonas afectadas en cubierta aparcamientos BSM.
 - 1.000,00 ML sellado de juntas de dilatación en cubierta.
 - 25,00 UD sellado e impermeabilización de alcorques y hueco de ventilación.
 - 6.300,00 M2 inspección, reparación y rehabilitación interior de paramentos de hormigón en galerías incluyendo protección de instalaciones existentes.
-
